Дата происшествия
20 июля 2019 года в 07 ч 30 мин

Краткие обстоятельства
произошедшего:

Департамент безопасности труда и экологии

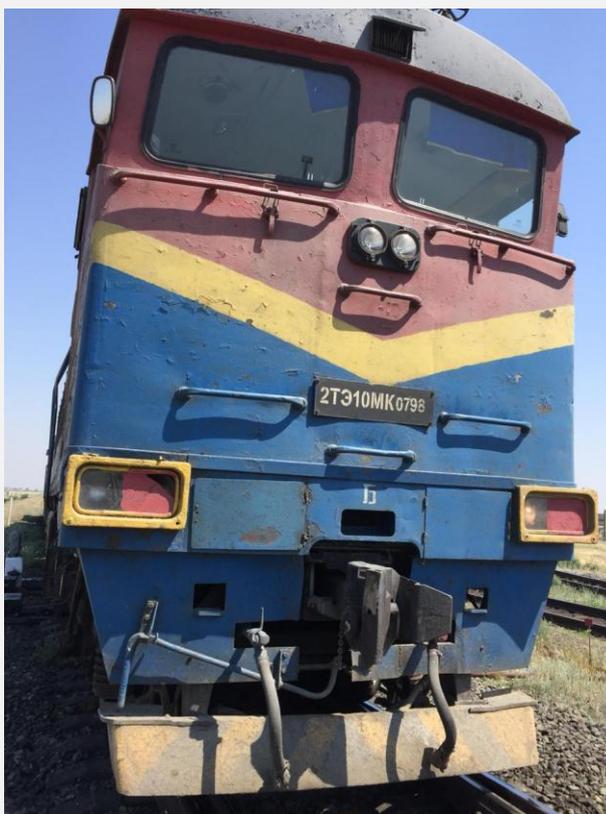
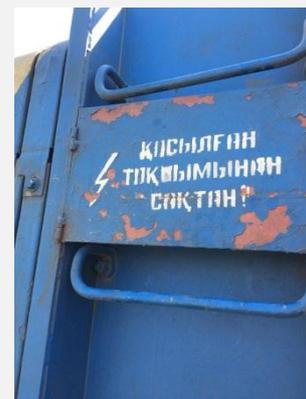
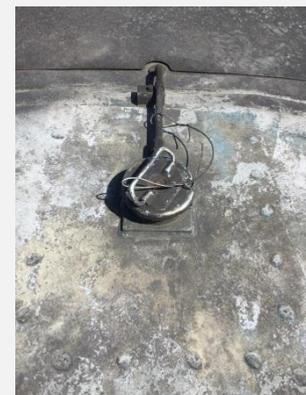
При следовании поезда локомотивной бригадой обнаружен перегрев дизеля секций «Б» тепловоза №2ТЭ10МК поезд №3503. При стоянке машинист тепловоза дает указание помощнику машиниста осмотреть жалюзи тепловоза. При этом помощник машиниста самовольно открыл пробку расширительного бака на крыше тепловоза и получил ожог руки.

Предварительный диагноз: термический ожог руки.

- ❖ Провести внеплановые инструктажи - обсудить со всем персоналом причины произошедшего случая.
- ❖ Усилить контроль за организацией работы по охране труда в части проведения инструктажа по безопасности труда и обучения безопасным методам труда;

- ❖ Работы выполнять, согласно утвержденного технологического процесса;
- ❖ Машинистам инструкторам усилить работу с локомотивными бригадами по применению средств индивидуальной защиты;

- ❖ Усилить работу по обучению в области охраны труда и техники безопасности при поездной работе и действия локомотивных бригад в нестандартных ситуациях при обслуживаний локомотивов;

- ❖ Провести внеплановые технические занятия на тему «Первая помощь при ожогах»;
- **Запретить:**
 - подъем на крышу локомотива;
 - самовольное расширение фронта работ;

- выполнять какие либо работы в локомотиве при включенном дизеле.
- ❖ О проделанной работе доложить письменно в ЦБТ до 5.08.2019г.
