Дата происшествия

21 июля 2019 года в 17 ч 30 мин

Краткие обстоятельства произошедшего:

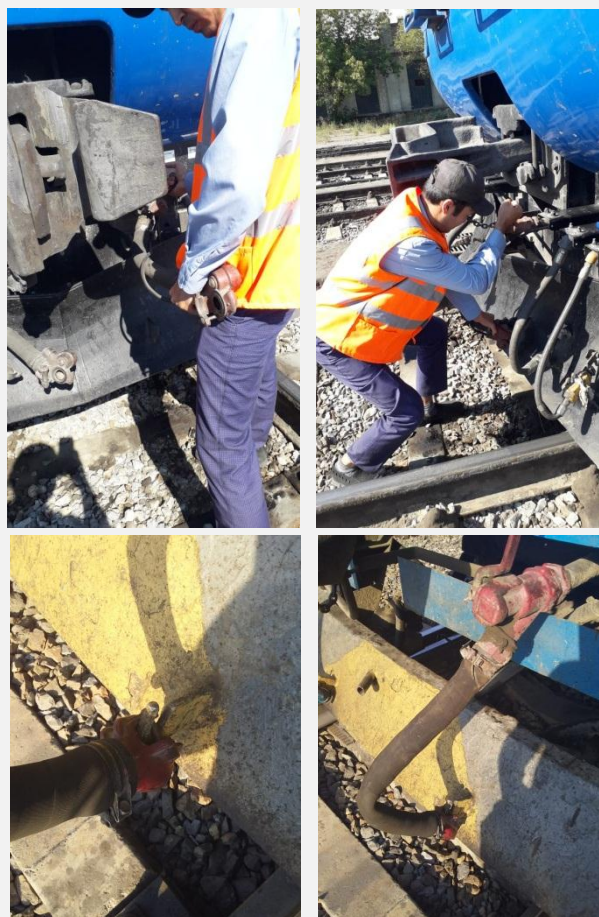
Во время продувки тормозной магистрали локомотива серий 2ТЭ10МК помощник машиниста не удерживал соединительный рукав локомотива в момент открытия концевого крана, при этом получил удар соединительной головкой в лобную часть головы.

Предварительный диагноз: ушибленная рана лобной части головы слева.

- ❖ Провести внеплановые инструктажи и обсудить со всеми персоналами причины произошедшего случая;
- ❖ Усилить контроль за организацией работы по охране труда в части проведения инструктажа по безопасности труда и обучения безопасным методам труда;
- ❖ Работы выполнять согласно утвержденного технологического процесса;
- ❖ Машинистам инструкторам усилить работу с локомотивными бригадами, в части изучения правил безопасности и охраны труда при эксплуатации локомотивов с проведением практических технических занятий;
- ❖ О проделанной работе доложить письменно в ЦБТ до 5.08.2019г.
